## 测试报告

No. CANEC2013785701

以下测试之样品是由申请者所提供及确认: 水泥砖

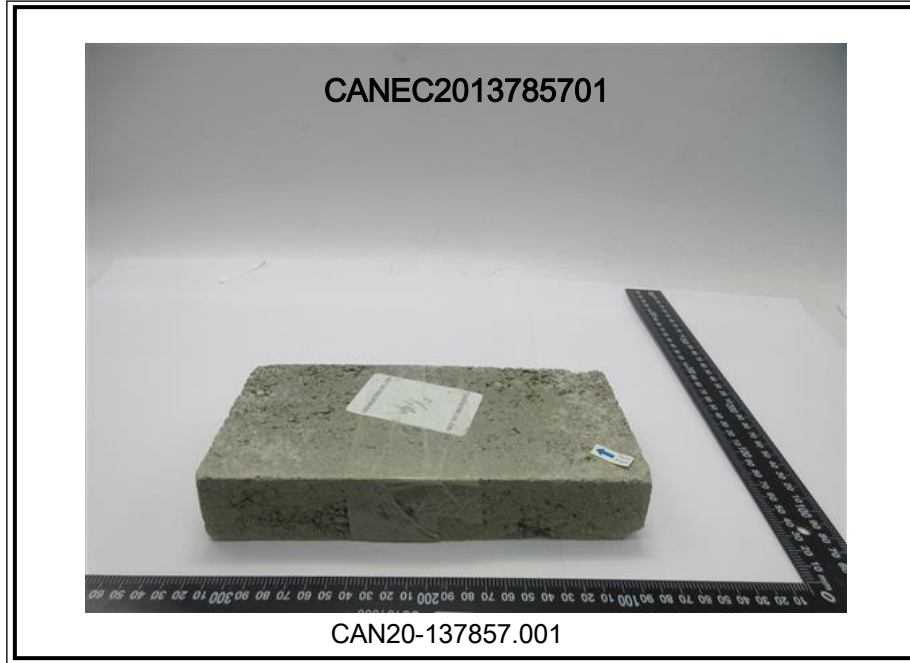
样品照片:

样品编号	SGS样品ID	描述
SN1	CAN20-137857.001	灰色材料
